Rok 2007 - před rekonstrukcí

Rok 2008

Rok 2009

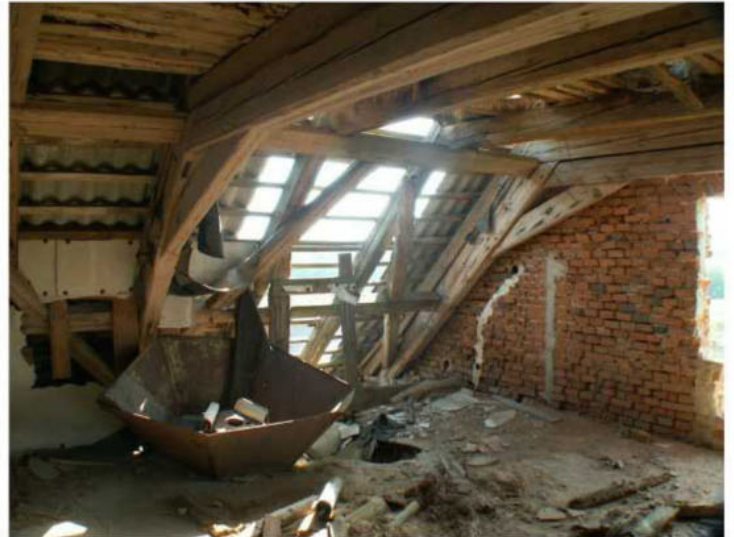
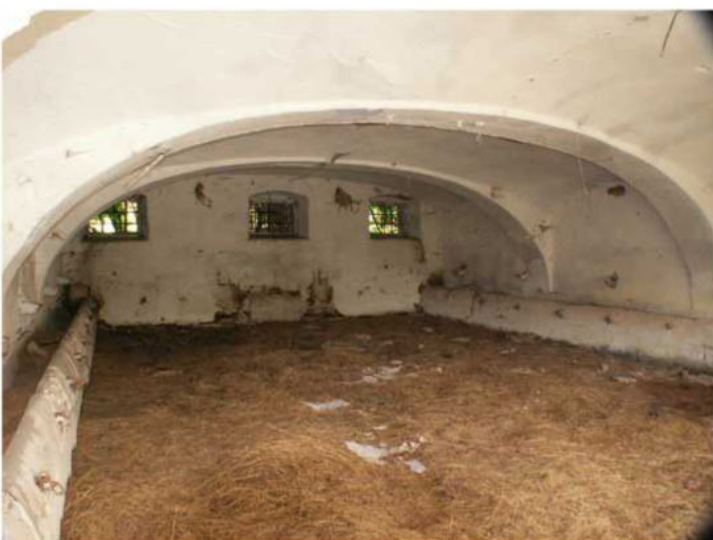
Statické poruchy krovu a trámového stropu

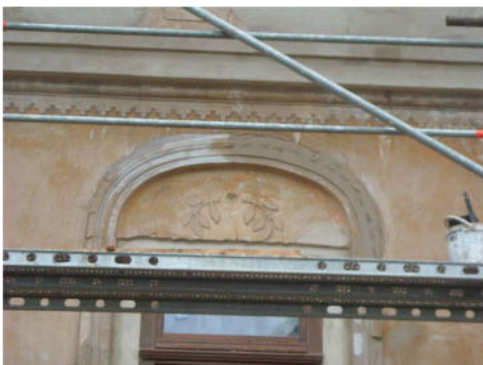
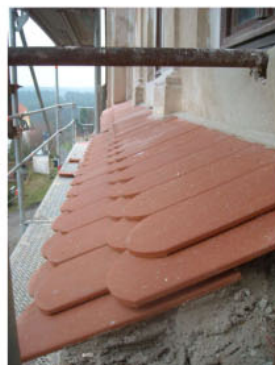
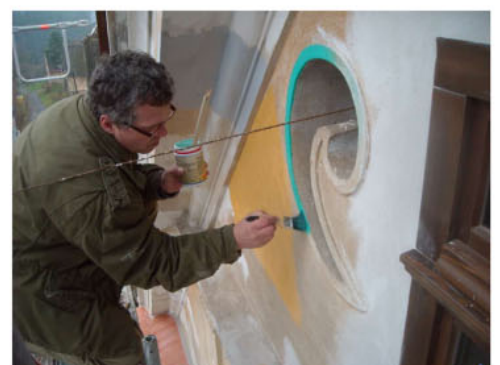
Statické poruchy nadpraží
